**ENERGIE
BERATUNGS
ZENTRUM**
Stungs! K

Gebäudethermografie in Hoffeld

13.09.2021

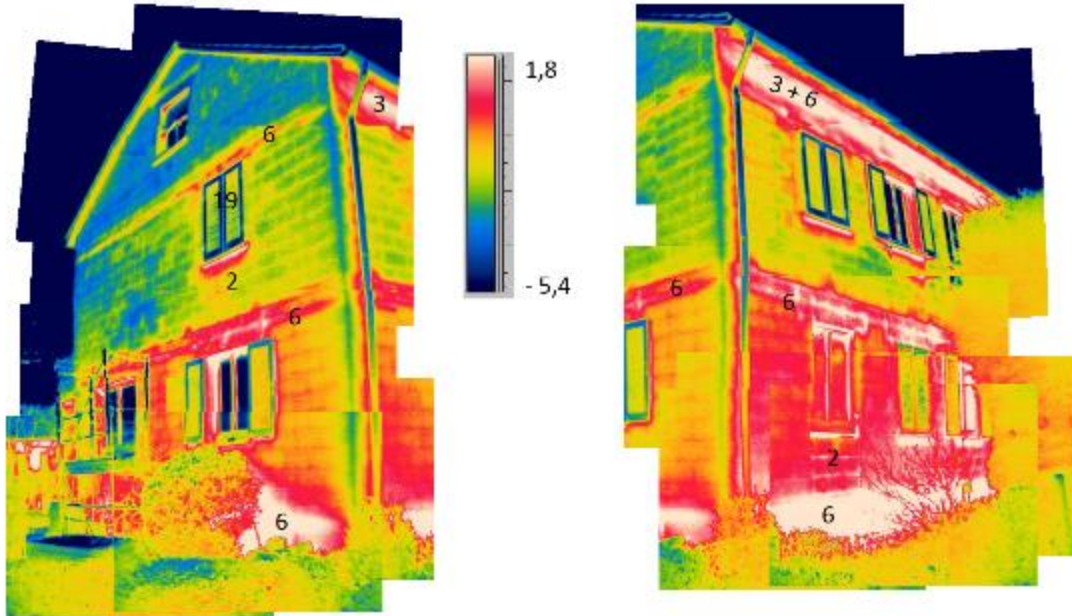
Bj. 1958

Typisch für unsanierte Gebäude:
Mauerwerkssteine zeichnen sich ab,
Betondecke und Stürze sichtbar, im
EG höhere Raumtemperatur als oben

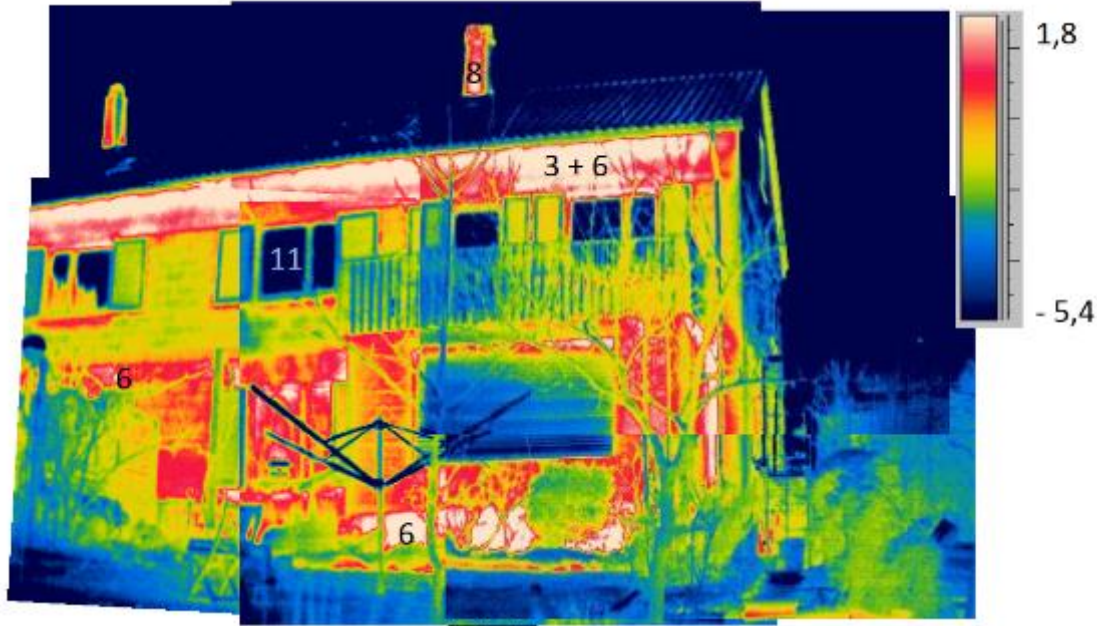
Fenster mit herabgelassenen Rollläden bringt einen besseren Wärmeschutz als die gleiche Fläche der ungedämmten Fassade

Empfehlung: Energiediagnose / Sanierungsfahrplan

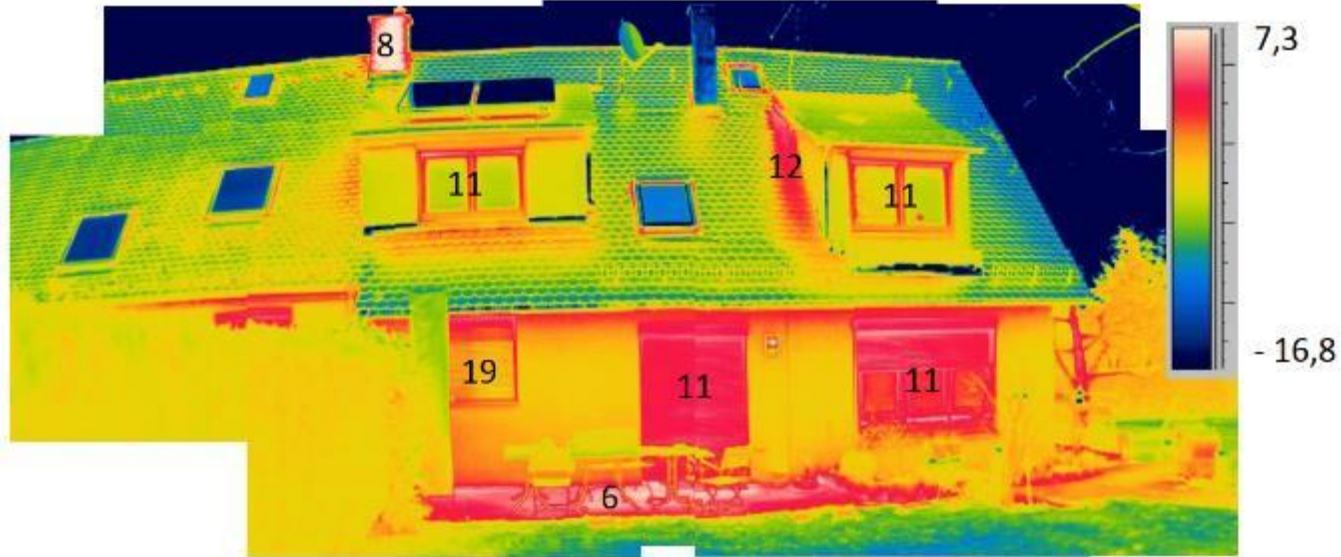
Bj. 1955
Umbau 2000
mit WDVS

Schlechter Anschluss der Gaube ans Hauptdach (Luftundichtigkeit)
Wärmedämmung um die Dachflächenfenster unzureichend

WDVS mit Schwachstellen im Traufbereich, Sockel ungedämmt

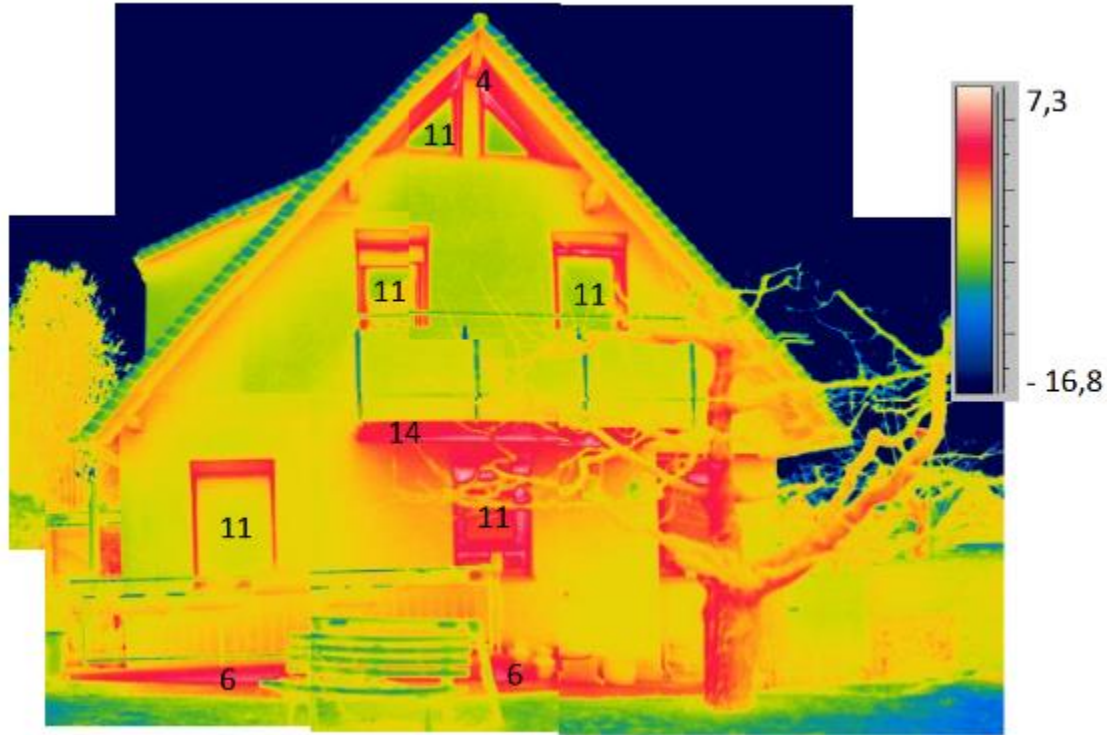
Ungedämmter Sockel, WDVS bis zur Kellerdecke ausgeführt
Ausragende Balkonplatte als Wärmebrücke
(11) Strahlt gegen „warme“ Balkonplatte
Dreiecksfenster mit schlechtem Anschluss an das Dach

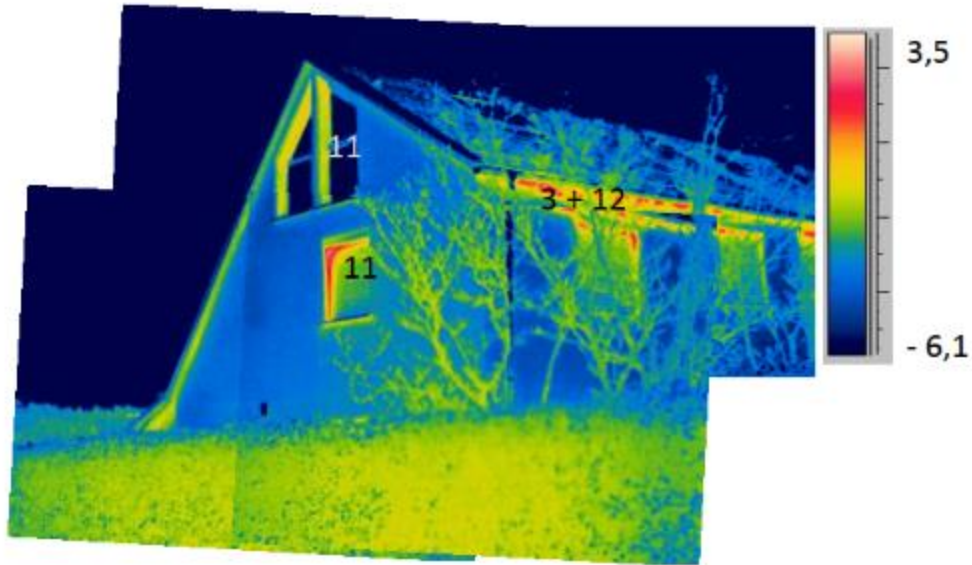
Bj. 1936
WDVS 1990

WDVS und Fenster in guter handwerklicher Ausführung

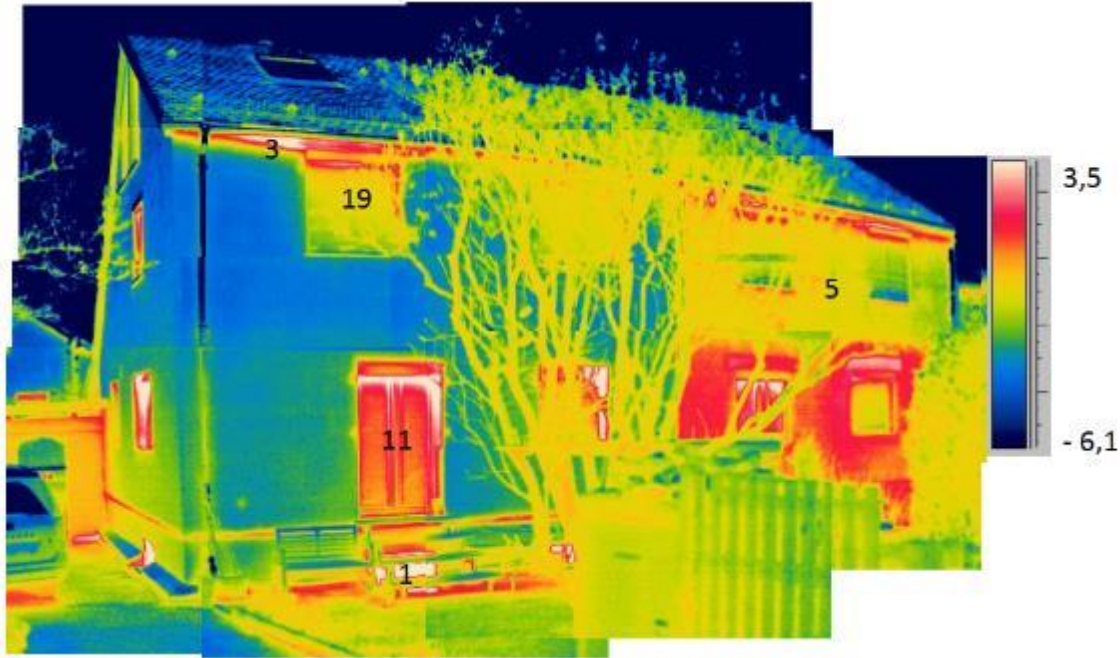
Dachanschluss undicht
DFF mit gutem Einbau, WDVS mit
gedämmten Sockel
Rechte Haushälfte ungedämmt

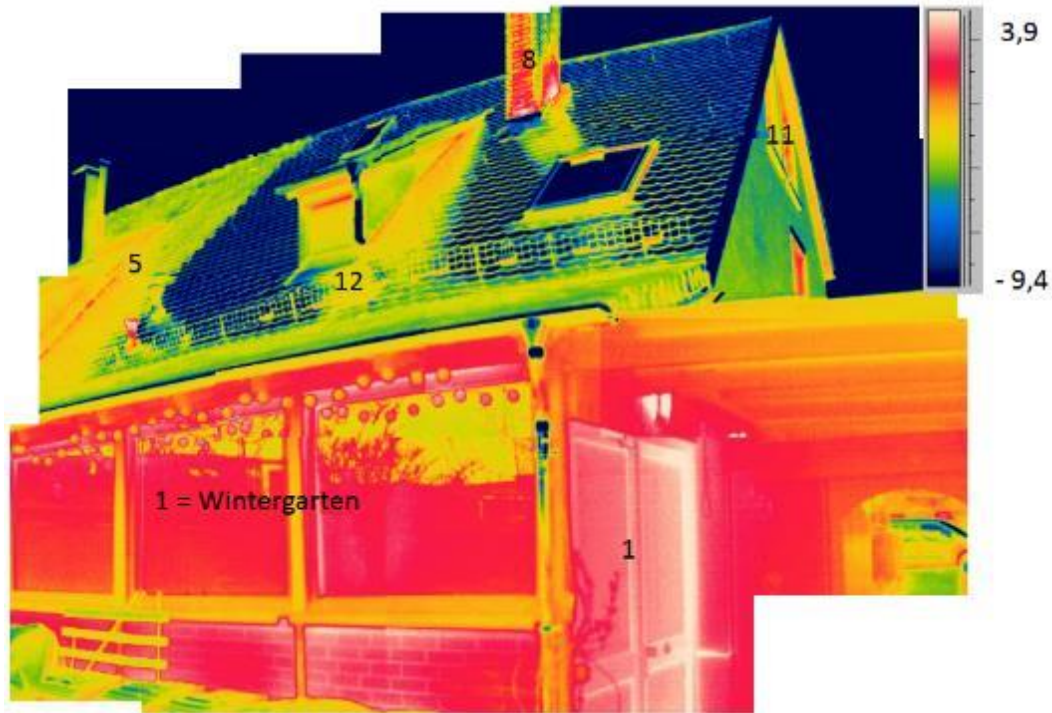
Thermografieaufnahme alleine reicht nicht aus!

Hier: Mauerwerk Haupthaus zu Wintergarten mit WDVS ebenfalls gedämmt. Wintergarten hat Vorzonencharakter und dient z. T. als Abstellfläche für Topfpflanzen im Winter, enthält einen kleinen Heizkörper an der Wintergartenbrüstung zur Temperierung für die Pflanzen

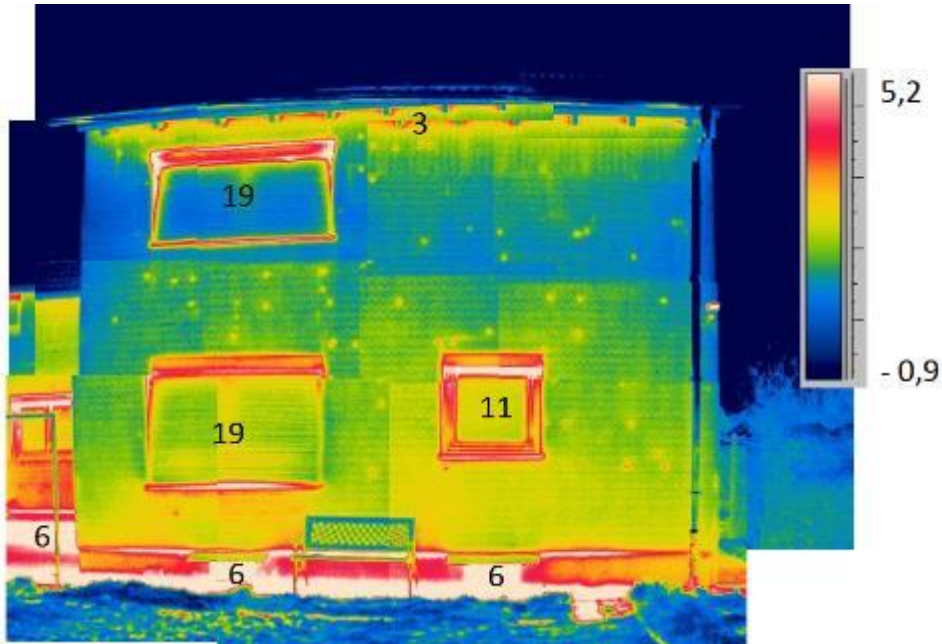
WDVS 5 cm 1998
Kombidämmung im Dach 2018

Dübelabzeichnung, kein Dübelbild
nach Zulassung
Empfehlung: Überarbeitung WDVS
sobald Anschlüsse repariert werden
müssen

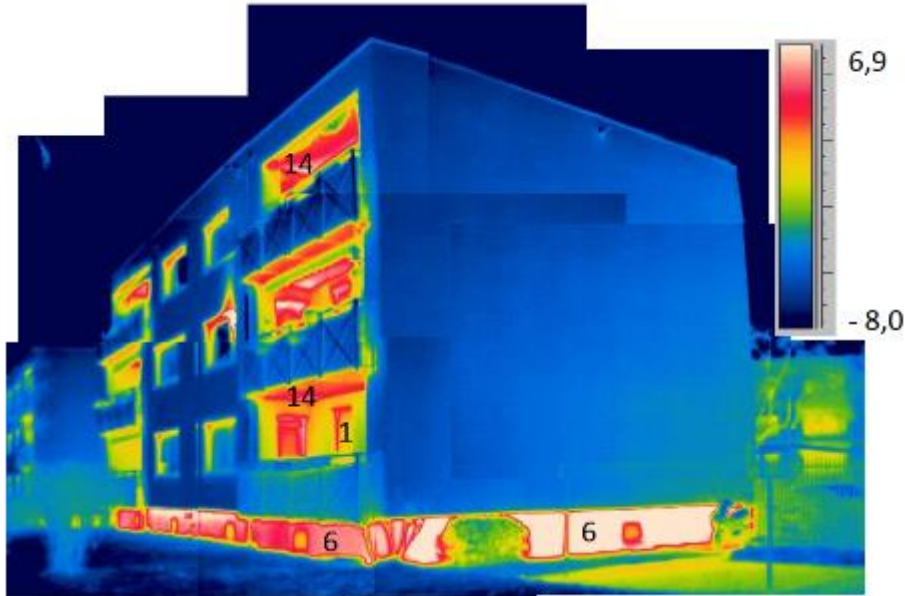
Bj. 1967
WDVS und Dachdämmung
durchgeführt

WDVS gut ausgeführt (homogene blaue Flächen, keine Dübelabzeichnungen oder Plattenstöße). Anschluss am Dach (Attika) ohne Beanstandung
Kellerwände und Balkonnischen ungedämmt
Empfehlung: Balkonnischen und auskragende Decken zeitgleich mit Balkonsanierung dämmen, Kellerdecke mit raumseitigen Dämmstreifen dämmen

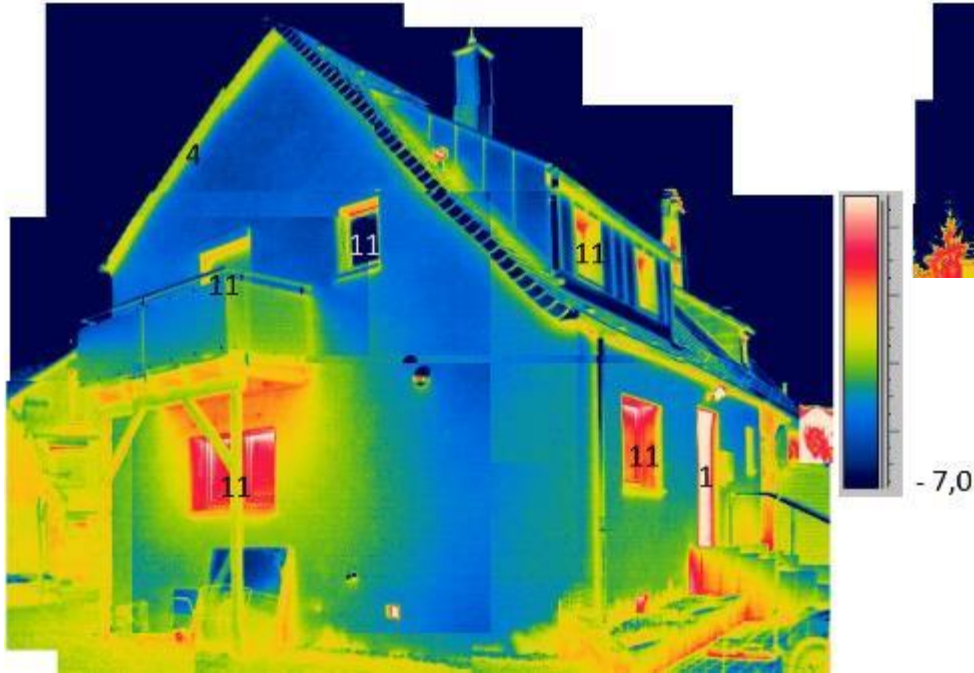
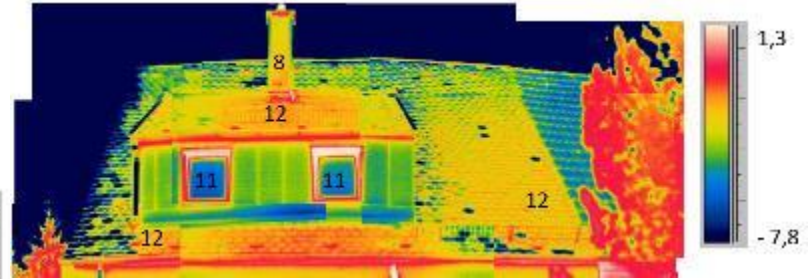
Bj. 1933
Kernsanierung 2016, ohne Dach

Gute Ausführung WDVS und Balkon,
Treppe als Stahlkonsolenanschluss ohne
thermische Trennung
Empfehlung: Dachausbau und PV mit
ESP und BEG ausführen

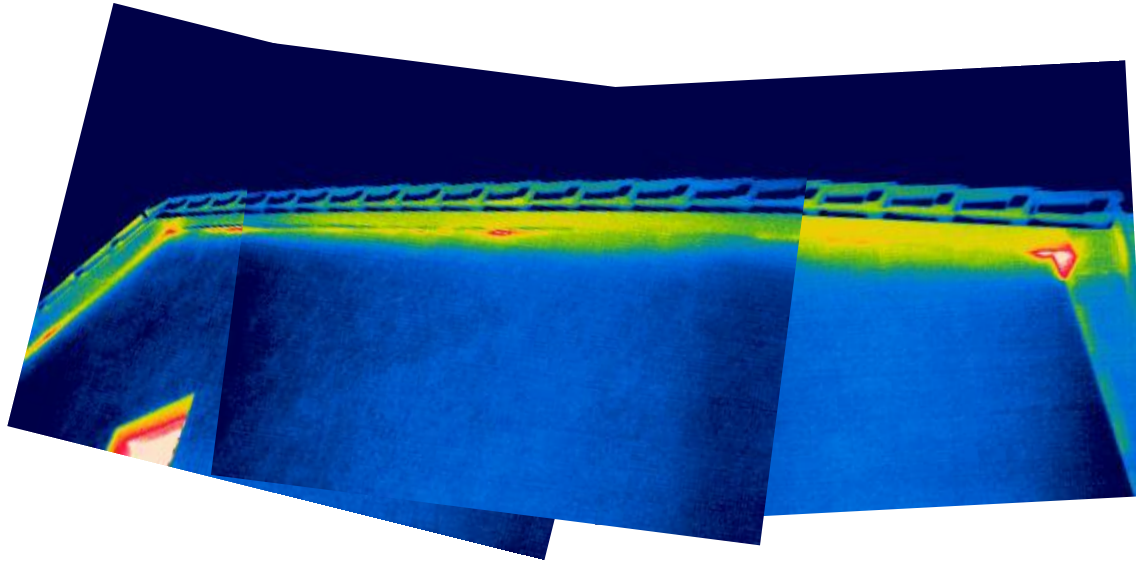
Überdruck im Haus

Teilweise undichter Wandanschluss ans Dach im Bereich der Pfetten

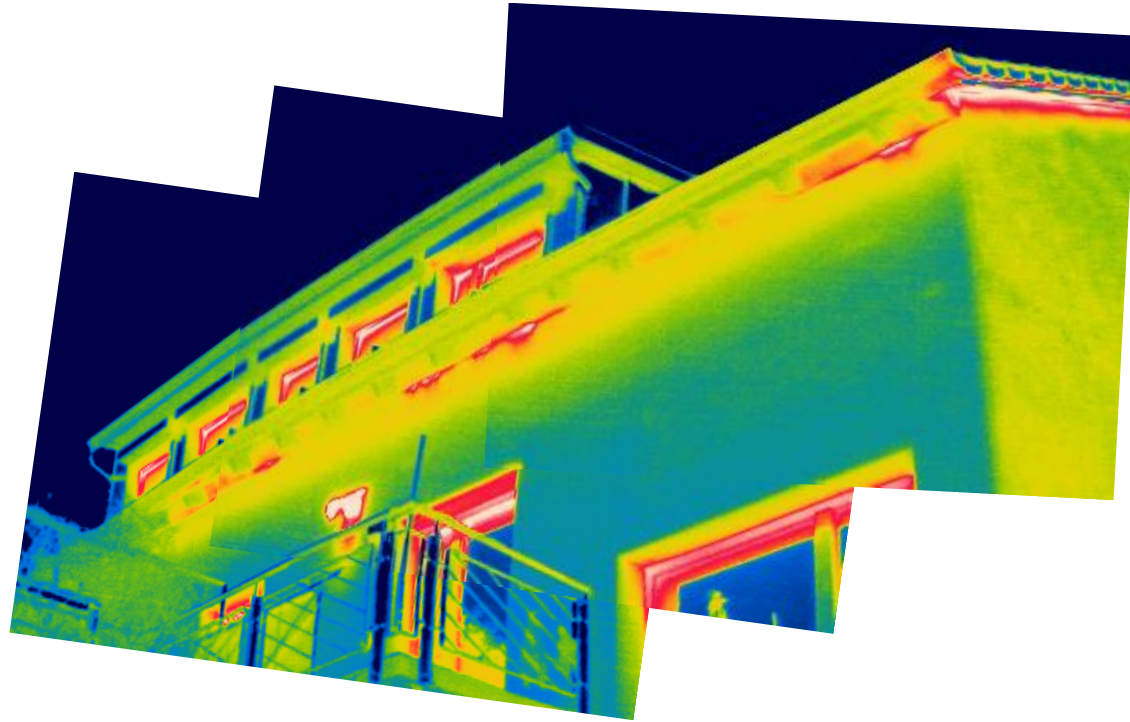
Teilweise undichter
Wandanschluss ans Dach im
Bereich der Traufe
